## Die perfekte Welle

**Antriebswelle** | Obwohl nicht als Verschleißteil ausgelegt, können Antriebswellen aufgrund mangelnder Schmierung oder eines Unfalls ausfallen. Die meisten Hersteller raten dann zum Austausch, da eine wiederaufbereitete Welle die Sicherheit gefährden kann.

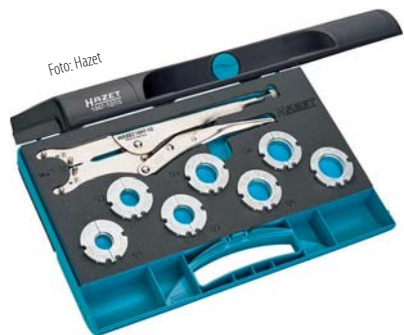
Die Einbauhilfe 1847-12/15 von Hazet sorgt für eine sichere Montage des Antriebswellengelenks.

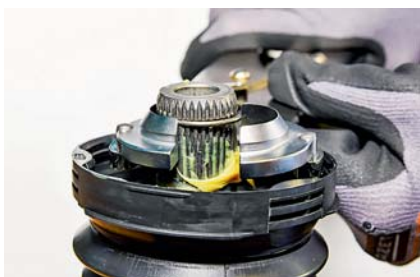
Die Montage des Sicherungsrings am verzahnten Ende der Welle ist eine Herausforderung.
